〔報文〕三十三間堂の外観塗装材料である赤色顔料に関する調査

北野 信彦・窪寺 茂*

Study of the Red Coating Pigments Used at Sanjusangen-do Buddhist Temple

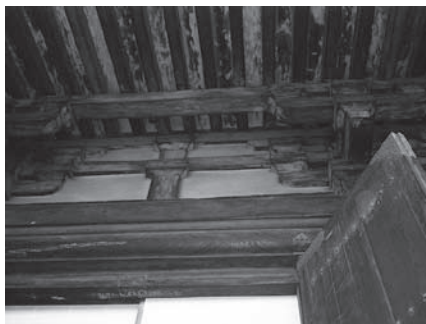
写真2 建造物外観塗装における赤色顔料の
残存状態

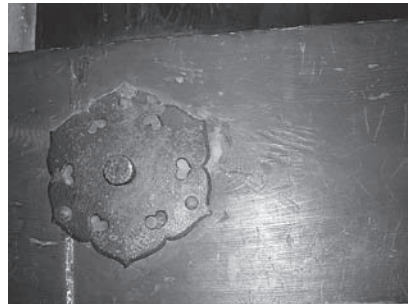
写真 4-2 天正期修理の釘隠し金具下に見られる試料 No. 3 の塗装痕跡と横の大正15年の落書き

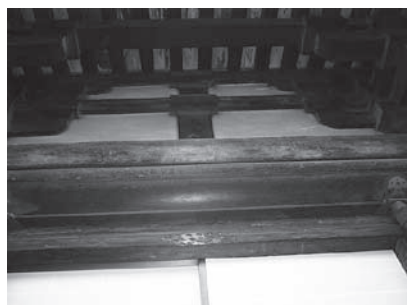
写真 4-4 試料 No. 7 の塗装痕跡

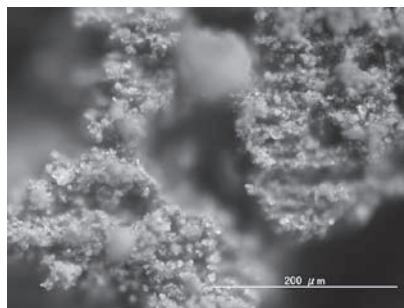
写真5-1 試料 No. 6の金属顕微鏡観察

次に、各試料の個々の粒子の赤い色相と集合状態を顕微鏡観察した結果、(1) のグループでは比較的鮮やかな紅色や橙色もしくはオレンジ色を呈する赤い色相の粒子の集合体が全体的に均一な状態で観察された (写真5-1: 口絵参照)。これと比較して (2) や (3) のグループでは、橙色もしくはオレンジ色系を呈する部分と淡褐色もしくは透明感がある茶褐色を呈する部分が混在した状態で観察された (写真5-2, 5-3: 口絵参照)。すなわち、目視観察で認識される各試料の赤い色相の差は、鮮やかな赤色を呈する部分とそれより赤い色相が乏しい部分、さらには淡褐を呈する部分の占める割合の比率差が影響していると理解した。

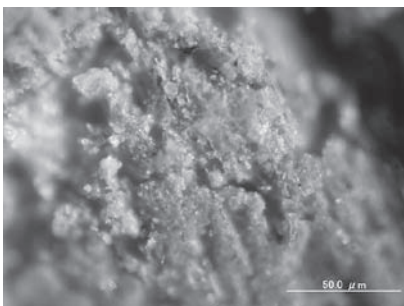
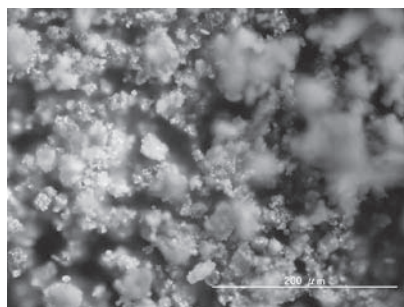
写真5-2 試料 No. 8の金属顕微鏡観察

写真5-3 試料 No. 10の金属顕微鏡観察

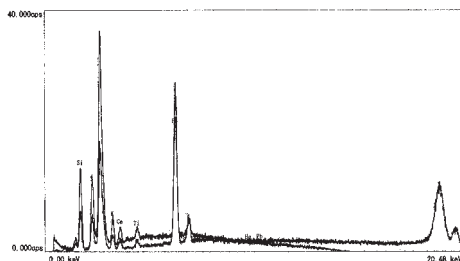
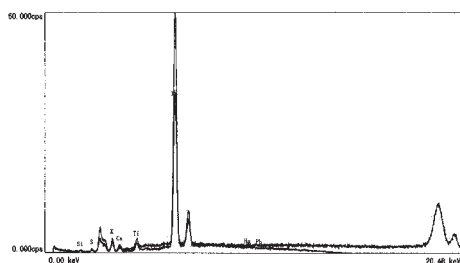
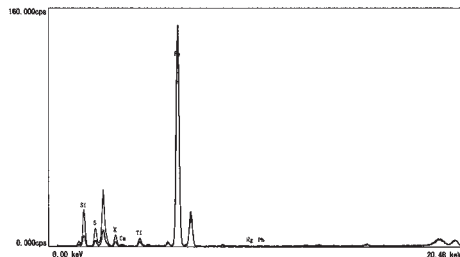
果、いずれの試料においてもケイ素 (Si)、アルミニウム (Al)、カリウム (K)、チタン (Ti) などとともに鉄 (Fe) のピークが強く検出された。その一方で、水銀 (Hg) や鉛 (Pb) は検出されなかった (図2-1, 2-2, 2-3)。

図2-1 試料No.6の蛍光X線分析スペクトル

図2-2 試料No.8の蛍光X線分析スペクトル

図2-3 試料No.10の蛍光X線分析スペクトル

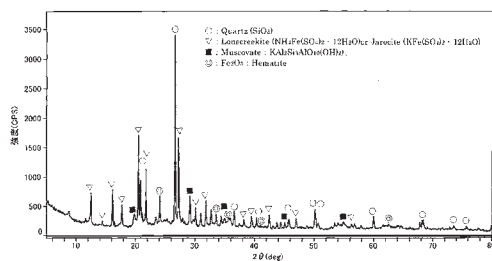
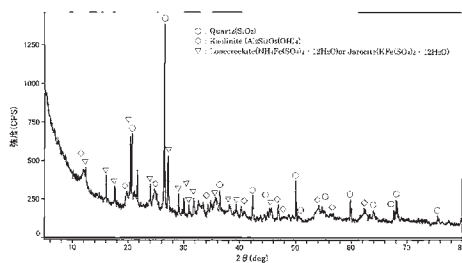
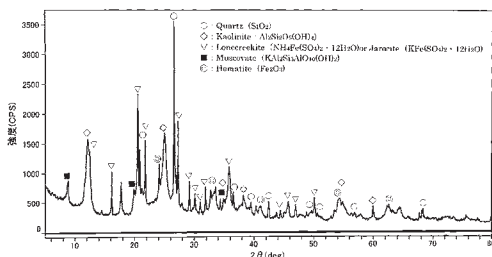
図3-1 試料No.6のX線回折分析パターン

図3-2 試料No.8のX線回折分析パターン

図3-3 試料No.10のX線回折分析パターン

次に、このうちの試料 No. 6, 8 および参考試料である試料 No. 10 について、鉱物結晶相の分析を行なった。その結果、試料 No. 6 の主成分は石英 (Quartz : SiO_2)、カオリナイト (Kaolinite : $\text{Al}_2\text{Si}_2\text{O}_5(\text{OH})_4$)、ローンクリーカイト (Lonerockite : $\text{NH}_4\text{Fe}(\text{SO}_4)_2 \cdot 12\text{H}_2\text{O}$) もしくは鉄明礬 (Jarosite : $\text{KFe}(\text{SO}_4)_2 \cdot 12\text{H}_2\text{O}$) であり、これにごく微量の酸化第二鉄 (Hematite : Fe_2O_3) のピークが検出された (図3-1)。試料 No. 8 の主成分は石英、ローンクリーカイトもしくは鉄明礬であり、これに微量の白雲母 (Muscovate : $\text{KAl}_3\text{Si}_3\text{AlO}_{10}(\text{OH})_2$)、灰長石 (Anorthite : $(\text{Ca}, \text{Na})(\text{Si}, \text{Al})_4\text{O}_8$) などのピークを検出したが、酸化第二鉄はごく微量であるためか、存在を確認できなかった (図3-2)。一方、試料 No. 10 の主成分は石英、カオリナイト、ローンクリーカイトもしくは鉄明礬であり、これに微量の酸化第二鉄や白雲母のピークが検出された (図3-3)。

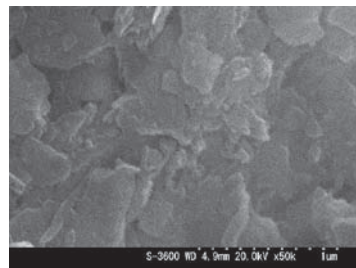
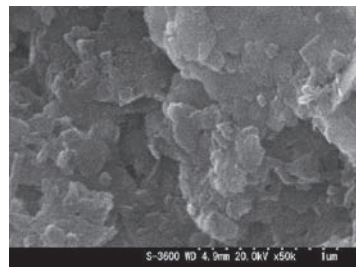
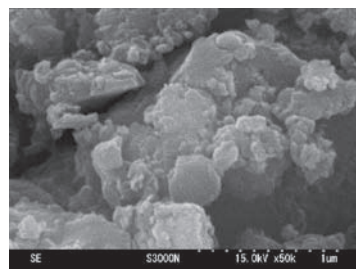
写真6-1 試料No.6の電子顕微鏡観察 (×50,000)

次に、試料 No. 6, 8, 10の個々の顔料粒子の形態と集合状態を50,000倍の高倍率観察した結果、いずれも極めて不定形を呈するものの、基本的には $0.1\sim 0.3\mu\text{m}$ 前後の薄片雲母状を含む微粒子の集合体であった（写真6-1, 6-2, 6-3）。

写真6-2 試料 No. 8の電子顕微鏡観察（ $\times 50,000$ ）

写真6-3 試料 No. 10の電子顕微鏡観察（ $\times 50,000$ ）

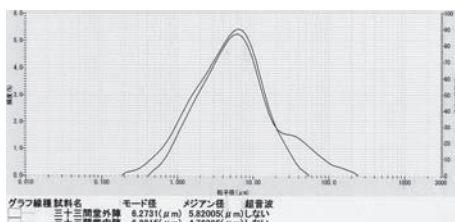
図4 試料 No. 6と試料 No. 8の粒度分布

このうち、三十三間堂の内部塗装材料と外部塗装材料のそれぞれの赤色顔料の違いを比較するため、試料 No. 6と No. 8の粒度分布の計測を行なった。その結果、試料 No. 6はメジアン径 $4.6\mu\text{m}$ 、試料 No. 8はメジアン径 $5.2\mu\text{m}$ を中心軸として両者やや細かい領域になだらかな分布曲線を示す粒度のグラフ値が得られた（図4）。この2つでは、内部塗装の赤色顔料である試料 No. 6の方が平均的にやや粒度が細かいようである。

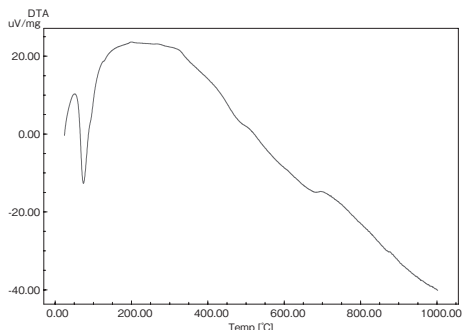
さらにこれら各試料の加熱に対する物性変化の面から検討するために、試料 No. 8, 10の示差熱分析を行った。その結果、いずれの試料においても 80°C 前後、 480°C 前後、 650°C 前後にわずかながら熱遷移のピークが確認された（図5-1, 5-2）。

図5-1 試料 No. 8の示差熱分析曲線

図5-2 試料 No. 10の示差熱分析曲線
